# 調査地

- 2016年 9月20日- 10月2日  
雨季の終わり
- 56 地点
- 各バラングイから3地点・5地点  
51 地点 (私有、公共)  
5 地点 (Laguna water Co.)
- 川 11 地点

# 地下水の窒素汚染

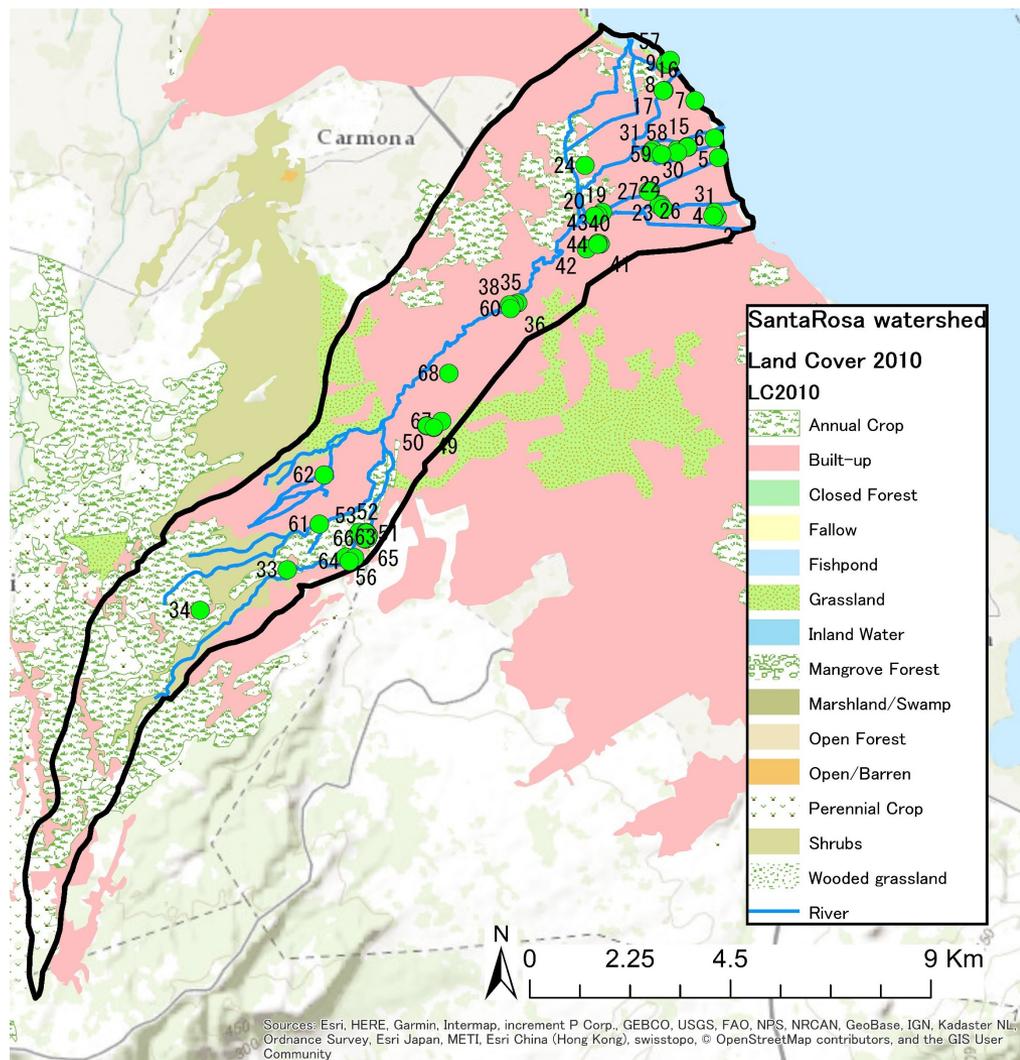
- 2018年 3月2日- 3月7日  
乾季の終わり
- 56 地点 (2016 年の地点+16地点)
- 各バランガイから3地点・5地点  
51 地点 (私有、公共)  
5 地点 (Laguna water Co.)
- 湖水
- 川 19地点

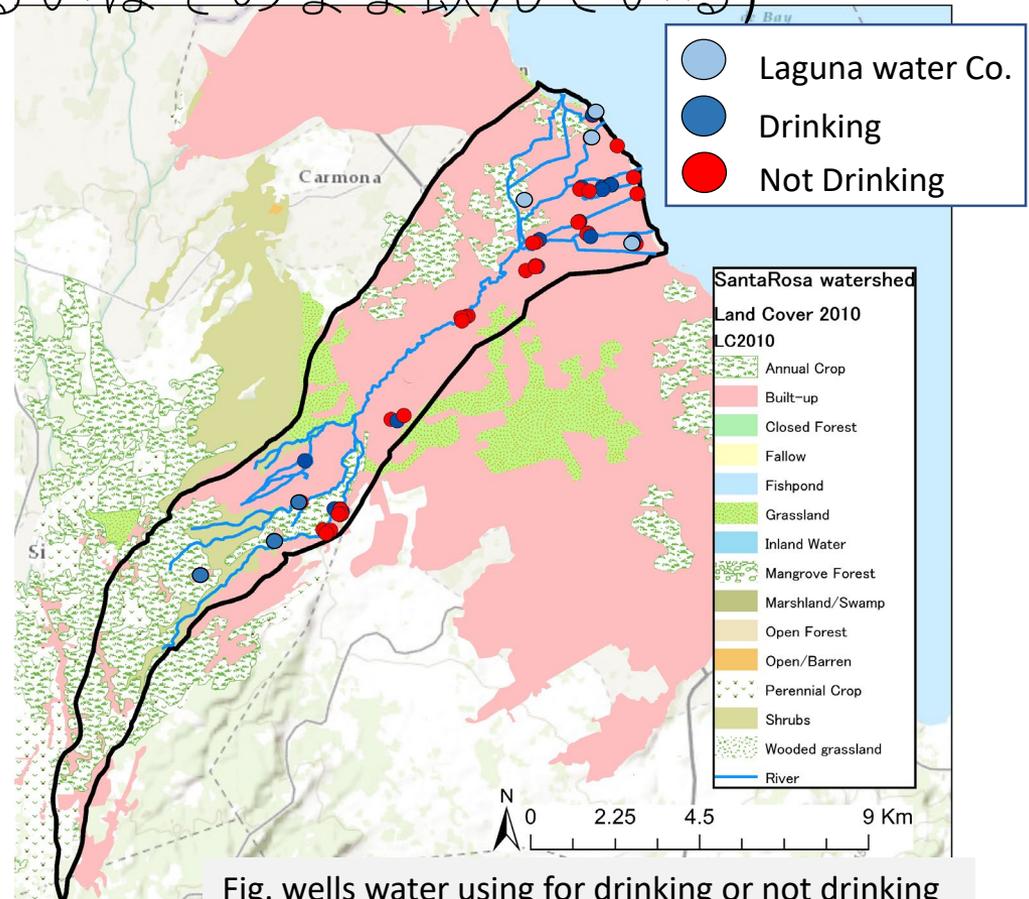
Fig. wells water using for drinking or not drinking

39 wells/56 2016

33 wells/56 2018

飲まない理由

錆のにおい (味)

黄色い

下水の臭い

お腹を壊した

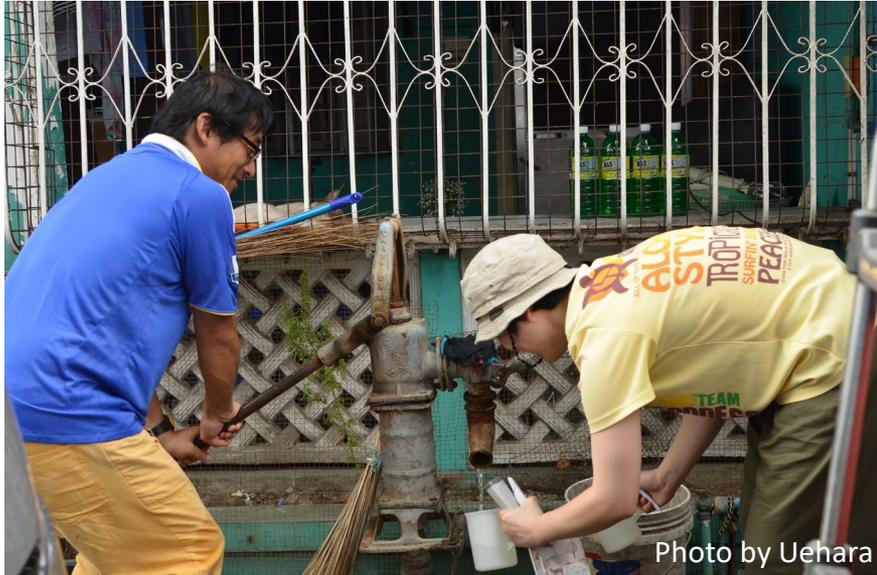
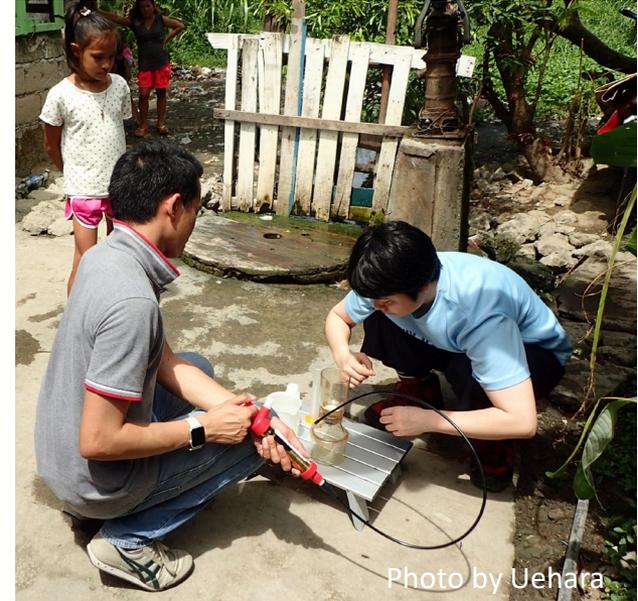
現場でpH、EC、水温を測定した。  
0.2 $\mu$ mの濾紙で濾過をした後、主要イオン成分、重金属成分の分析のために日本に持ち帰った。

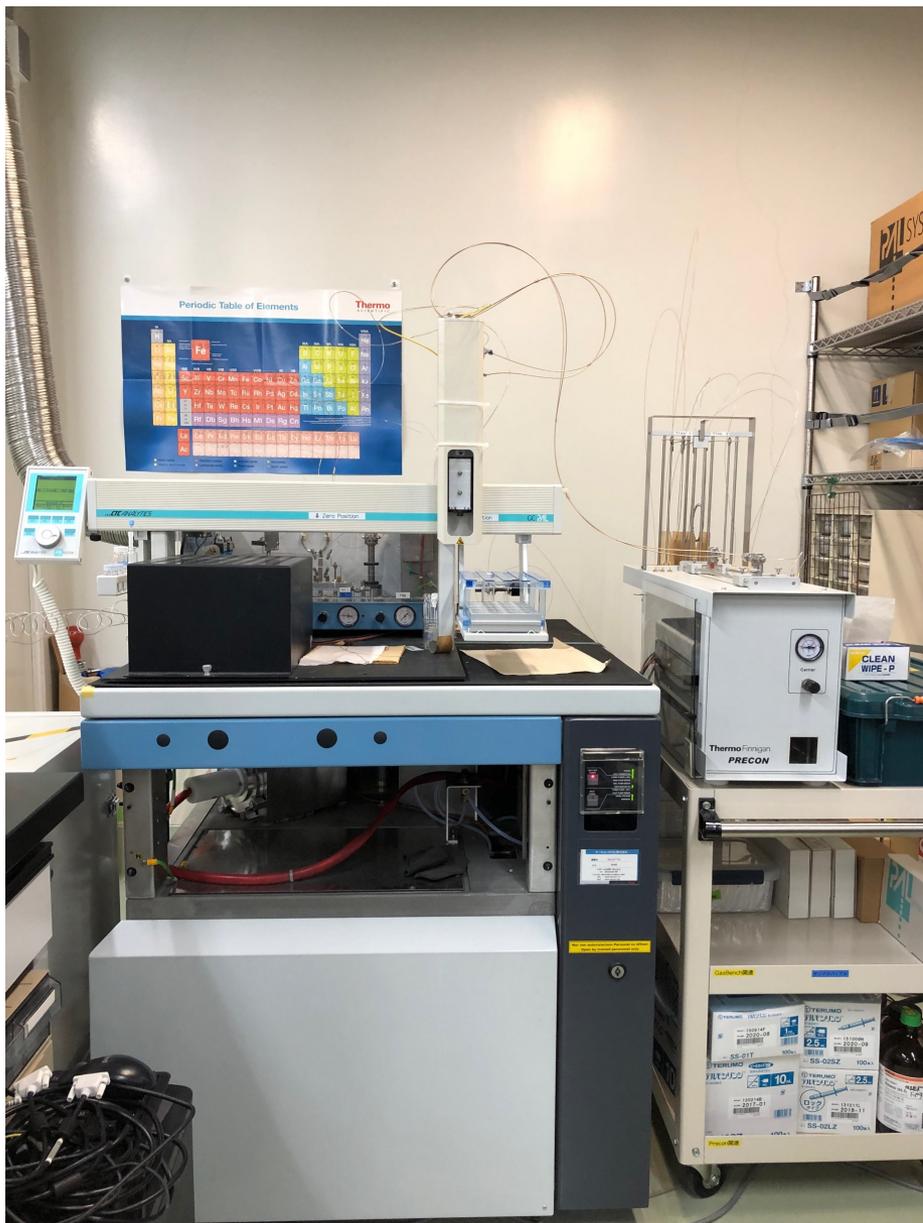
総合地球環境学研究所にて脱窒菌法→

パージ&トラップ装置付同位体比質量分析計 (測定精度  $\pm 0.5\text{‰}$  for  $\delta^{15}\text{N}$ ,  $\pm 0.8\text{‰}$  for  $\delta^{18}\text{O}$ )  
(GasBench/DELTAplusXP, Thermo Fisher Scientific)

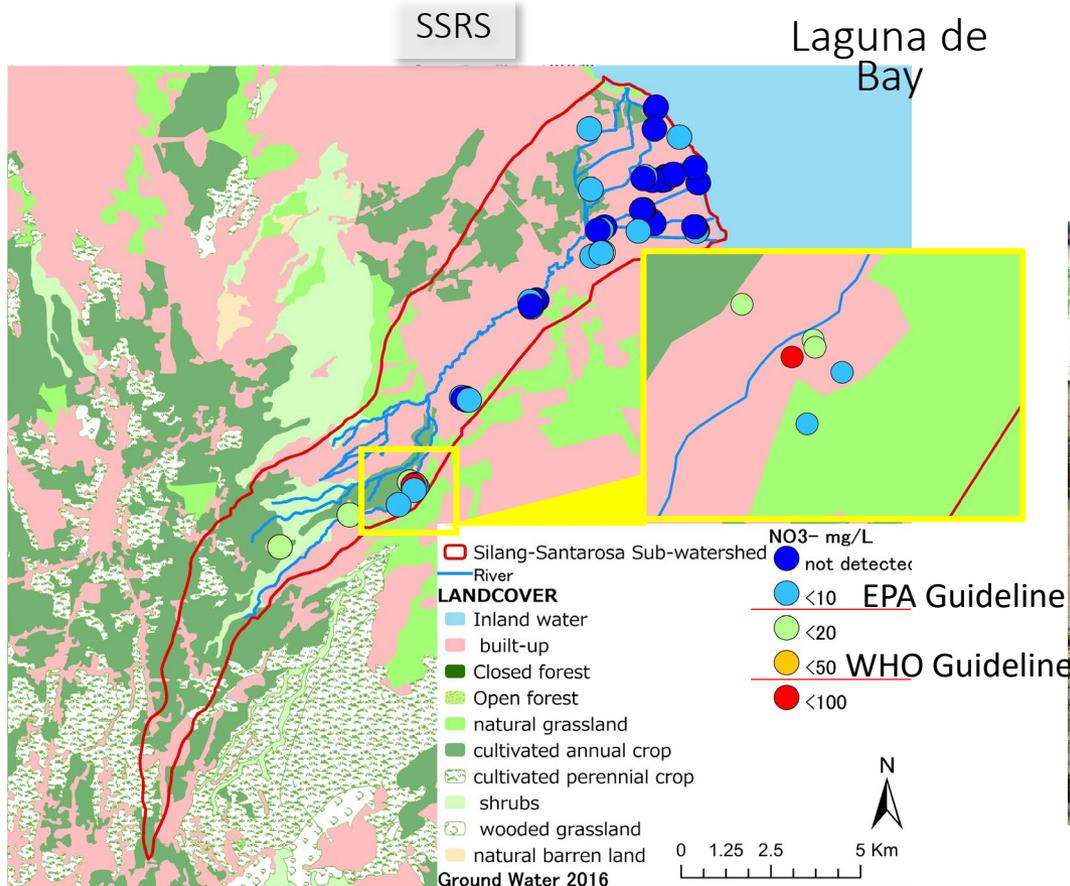
☞ 2016年9月にはWHOの基準値を超えた井戸が1か所あった

WHOの飲料水としてのNO<sub>3</sub> 基準 50 mg/L  
 以上だと健康被害が出る可能性がある。  
 例：ブルーベビー症候群(メトヘモグロビン)

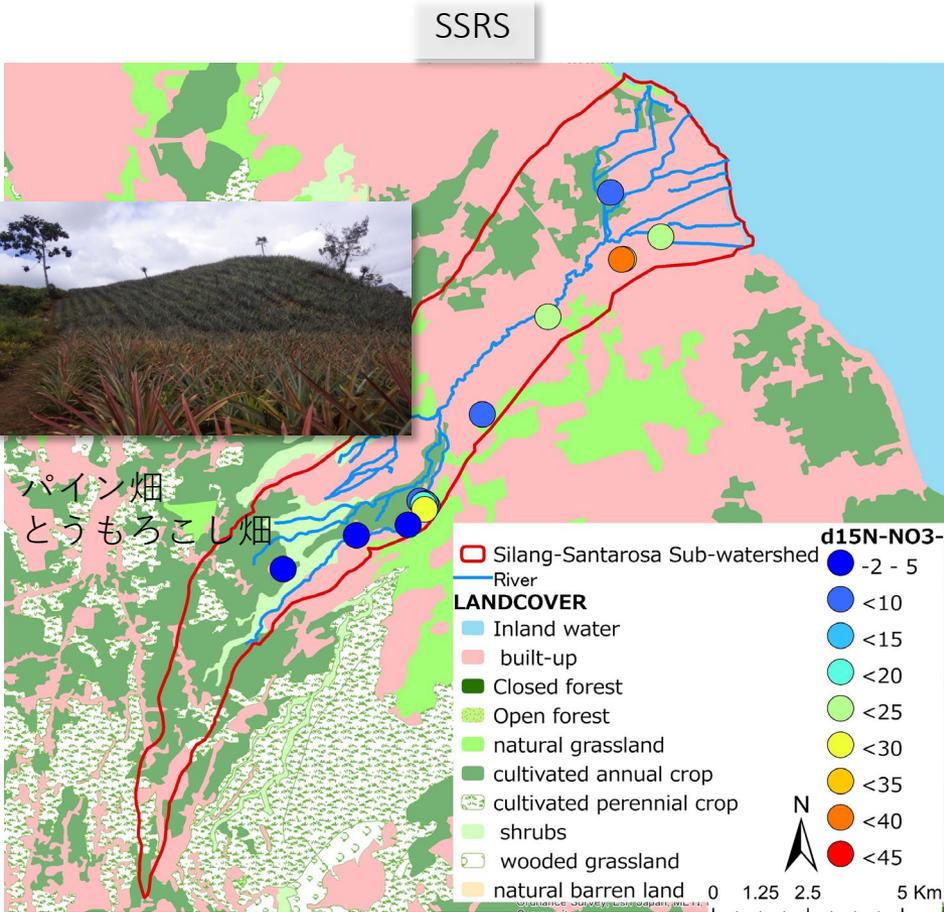
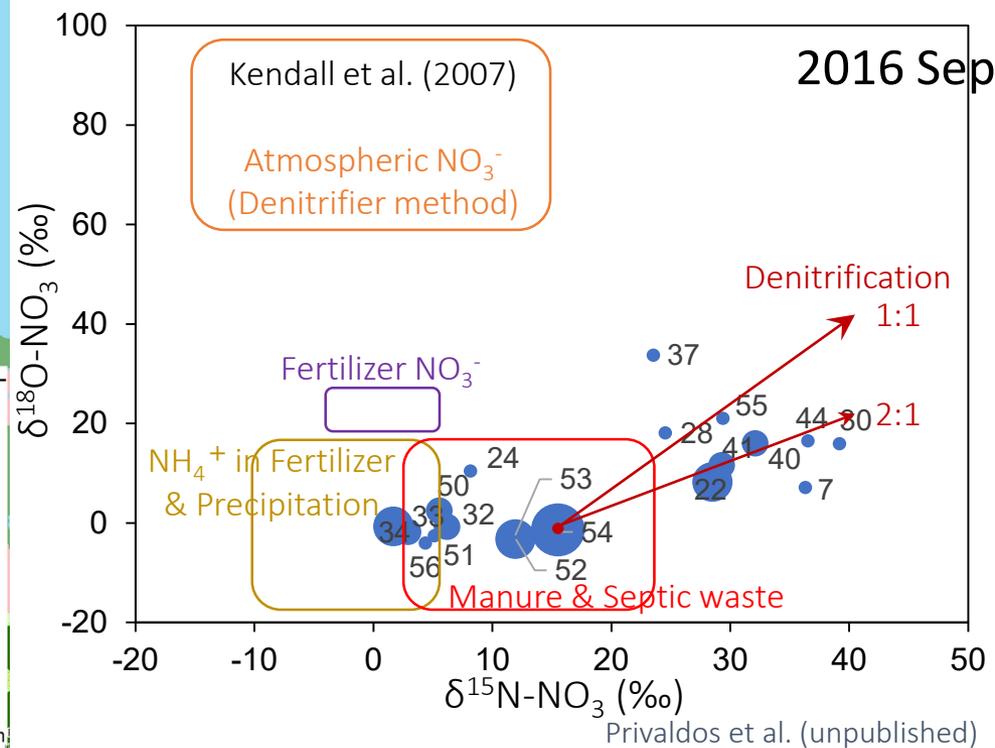
# $\delta^{15}\text{N}-\delta^{18}\text{O}_{\text{NO}_3}$ 硝酸態窒素の起源推定ツール

☞ 有機質肥料、排水起源の硝酸イオンがある  
井戸が複数観測された
