事例 兵庫県千種川流域

事例（兵庫県千種川）pdfの例

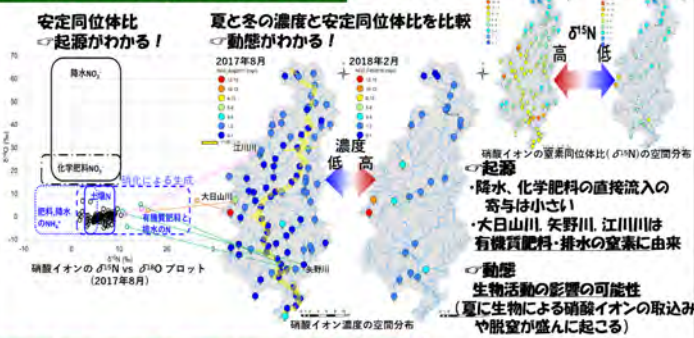
硝酸イオン (NO_3^-) の起源と動態

- 硝酸イオンの窒素同位体比 ($\delta^{15}\text{N}$)、酸素安定同位体比 ($\delta^{18}\text{O}$) を用いた、硝酸イオンの起源と動態の推定

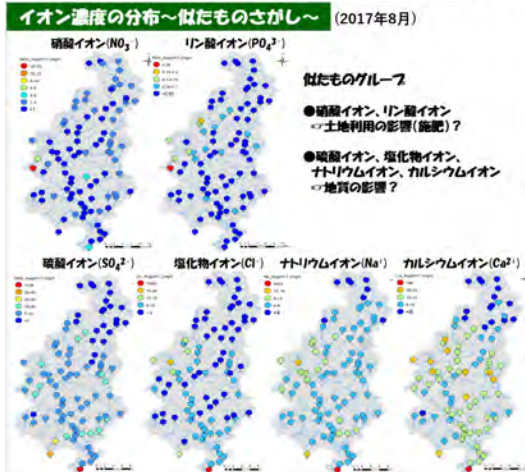
- イオン濃度の分布の異同
